Самарская Лука: проблемы региональной и глобальной экологии.
2011. – Т. 20, № 3. – С. 50-63.

ВЛИЯНИЕ ЖЕЛЕЗНОДОРОЖНОГО ТРАНСПОРТА НА РАЗВИТИЕ ПРОЦЕССОВ ВОДНОЙ ЭРОЗИИ ПОЧВ ПОЛОСЫ ОТВОДА ЖЕЛЕЗНЫХ ДОРОГ В ЛЕСОСТЕПНОЙ ЗОНЕ НИЗКОГО ЗАВОЛЖЬЯ САМАРСКОЙ ОБЛАСТИ

© 2011 Н.А. Никитин *

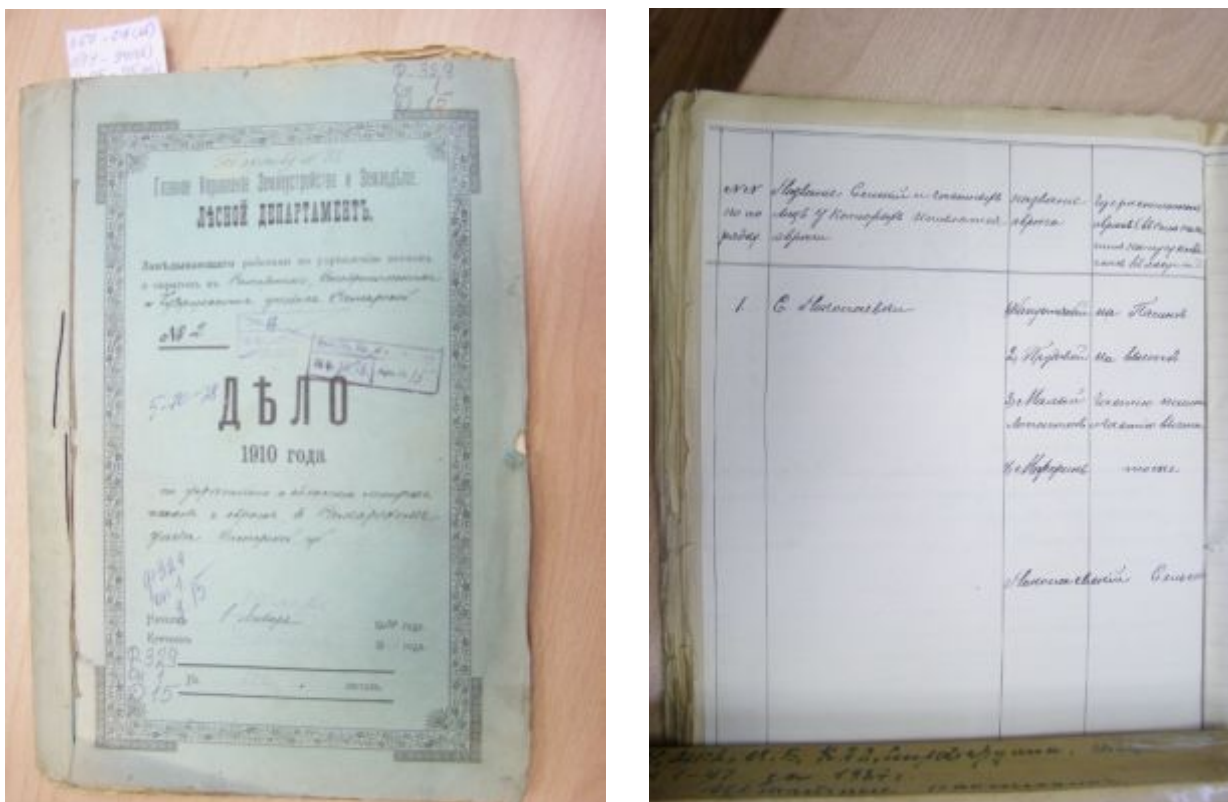
Рис. 1. Ведомость по оврагам села Николаевка (1910)

В них содержится ценный, с точки зрения исследования, материал, в котором находятся данные по оврагам различных уездов, волостей, вплоть до отдельных сельских поселений. Например, ведомость по оврагам села Николаевка приведена на рисунке 1. Эти данные не содержат метрических характеристик указанных оврагов, но позволяют провести достаточно точную, количественную оценку эрозионных форм на территории исследуемого района. Данные получены из фондов Государственного Архива Самарской области (ГАСО). В фондах Российского государственного архива научно-технической документации (РГАНТД) была найдена рассекреченная карта «Изыскания Самаро-Каспийской железной дороги» датированная 1913 годом на которой достаточно подробно изображена гидрографическая сеть. Изучая данные, полученные при анализе карты можно судить о степени эрозионного расчленения территории (рис. 2)

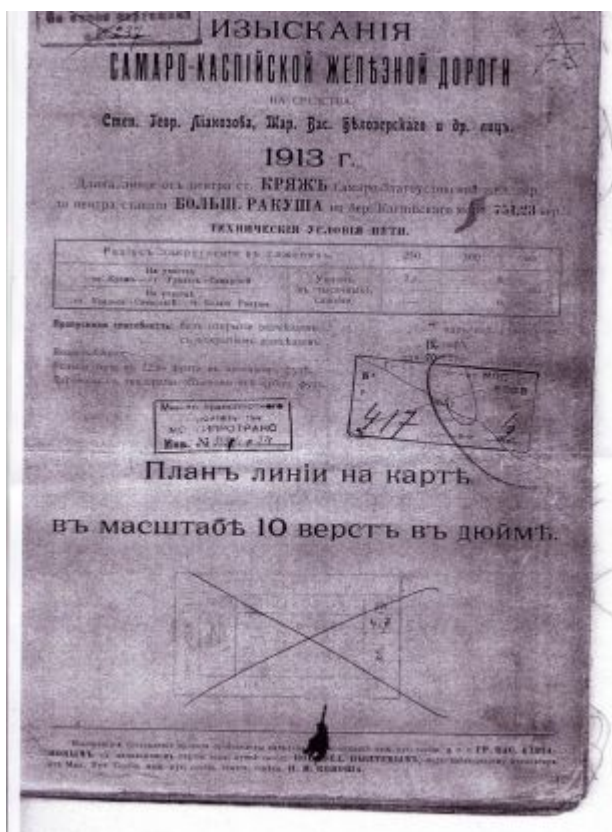
Рис. 2. Карта изысканий Самаро-Каспийской железной дороги, отражающая эрозивное расчленение территории на 1913 год

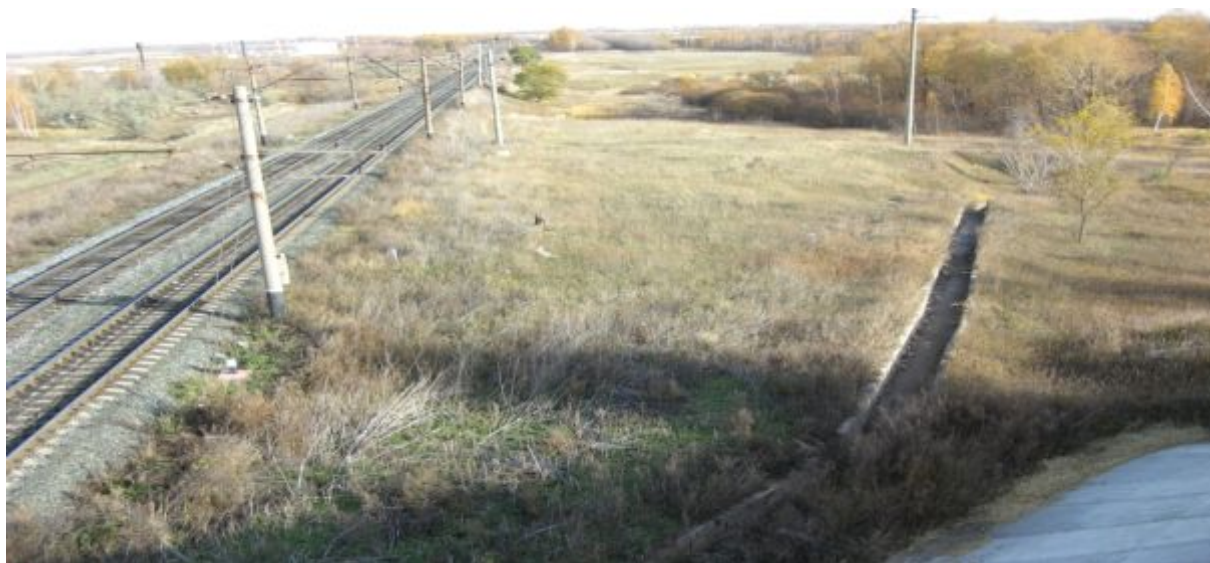
Рис. 5. Водоотводящий канал в окрестностях с. Николаевка

Исследование влияния водоотводящих сооружений на развитие процессов овражной эрозии проводили в окрестностях села Николаевка Волжского района Самарской области. В данном районе южная обводная автодорога пересекает железнодорожные пути, посредством автомобильного моста. Именно здесь находится водоотводящий канал, берущий свое начало у подножия опор моста и идущий в сторону от железнодорожного полотна (рис. 5).

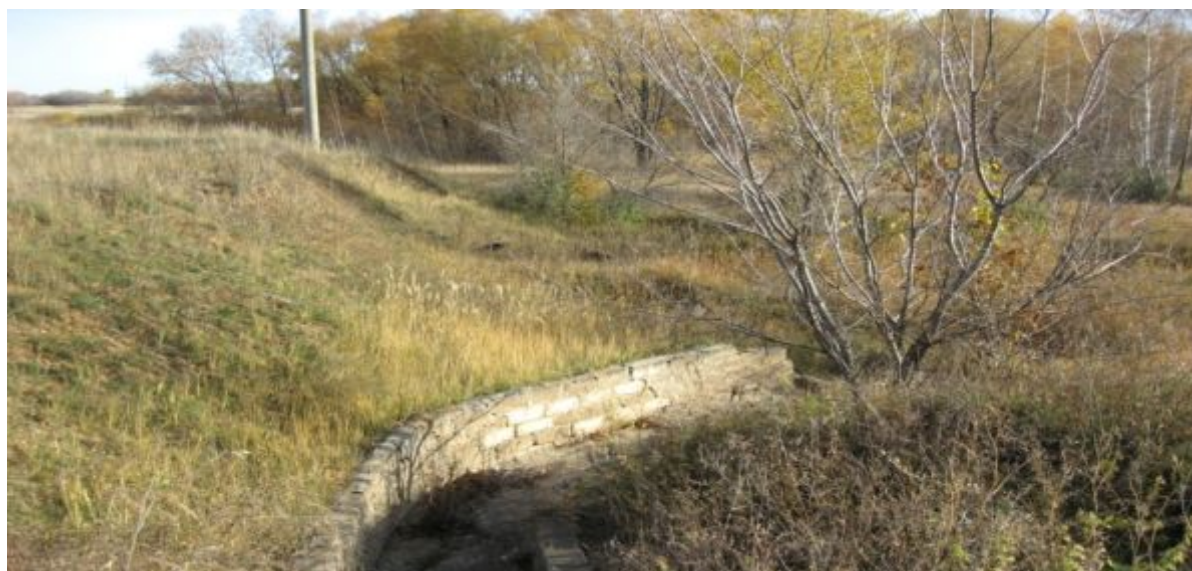
Рис. 6. Бетонная основа в месте окончания канала находится вершина оврага

Предполагаемой датой постройки канала считается 1986 год. Таким образом, возраст оврага составляет приблизительно 24 года. Как указывалось выше, в месте, где заканчивается железобетонная основа канала, находится вершина оврага (рис. 6).

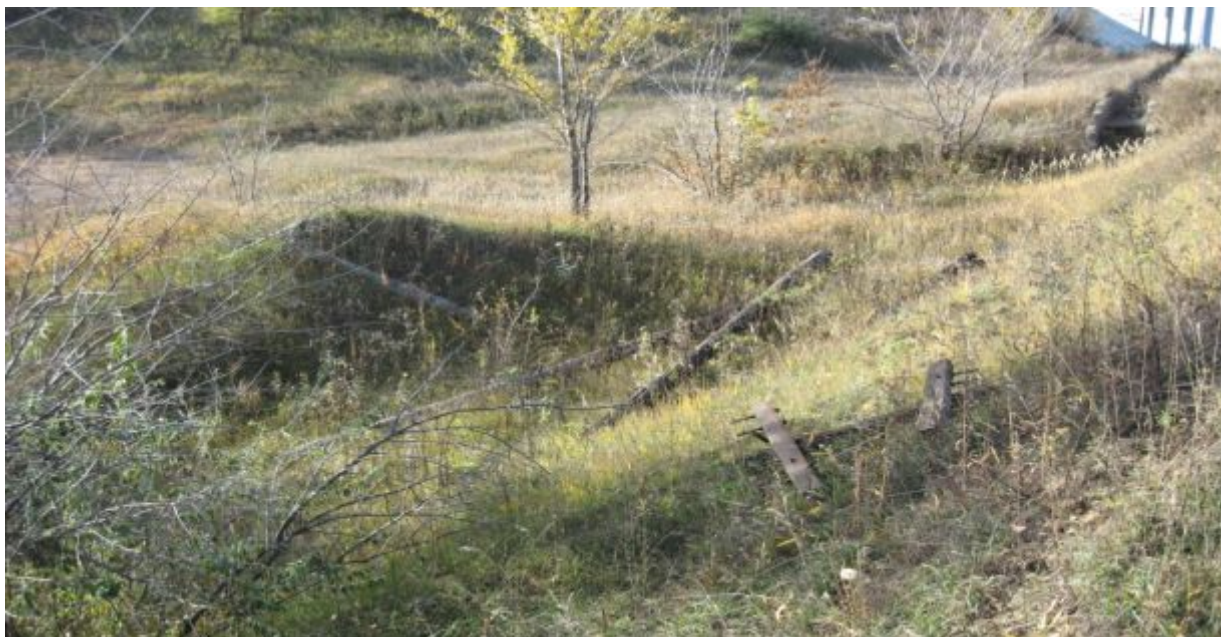
Рис. 7. Конус выноса оврага в полосе отвода

Исследуемый овраг имеет ассиметричную форму, левый склон его больше чем правый. Судя по осыпающимся краям, продолжается выработка профиля равновесия. В устье оврага отчетливо просматривается конус выноса с рухнувшими опорами электропередачи, что свидетельствует о разрушительном влиянии размыва почвы вблизи полотна (рис 8).

При визуальном осмотре оврага были обнаружены обвалившиеся опоры электропередач, что свидетельствует о разрушительном действии овражной эрозии на близлежащие хозяйственные постройки (рис 3).

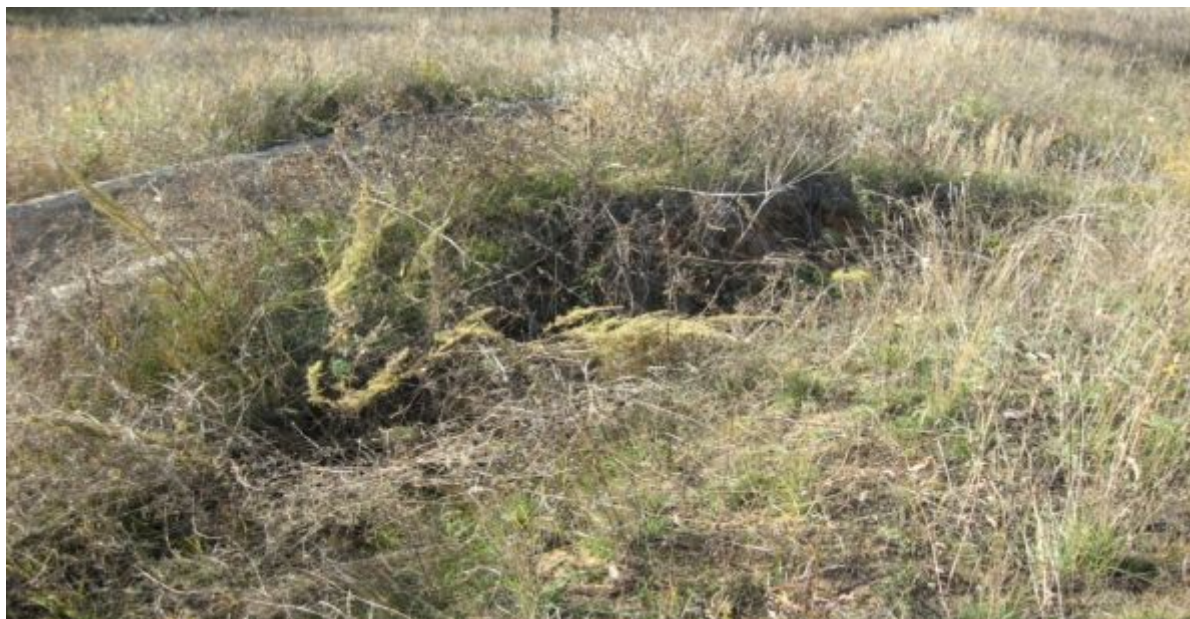
Рис. 8. Промоина, находящаяся у вершины оврага, способная перехватить его рост

Визуальный осмотр оврага показал наличие двух промоин на левом его склоне. Одна из промоин находится возле вершины оврага (рис. 4) и может при быстром развитии «перехватить» овраг и стать его основной вершиной. Что и произошло, в результате весеннего таяния снега в 2010 году. Указанная промоина резко увеличилась в размерах и перехватила рост оврага, направив его в сторону железнодорожных путей. Другая промоина в дальнейшем способна перерасти в висячий овраг, вектор развития которого будет направлен в сторону железнодорожного полотна.

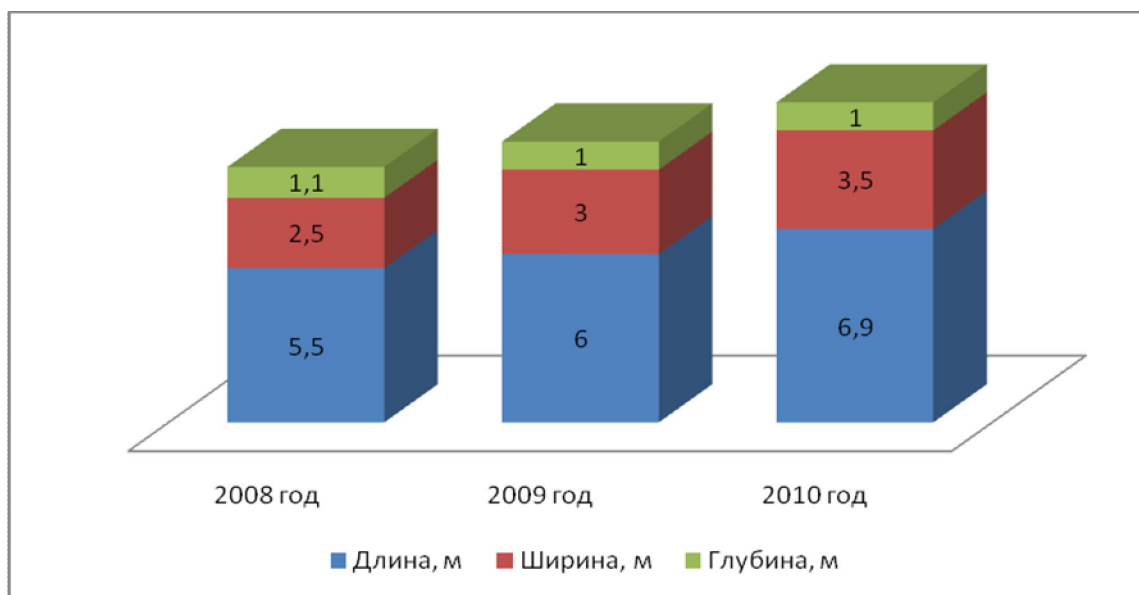
Рис. 9. Динамика изменений основных метрических характеристик оврага в окрестностях села Николаевка

Более наглядно изменения морфометрических характеристик исследуемого оврага можно увидеть на диаграмме (рис. 9)

Анализируя полученные данные можно сделать вывод о том, что наиболее быстро изменяется длина оврага. Следовательно, в настоящий момент он проходит стадию врезания вершиной. Ширина изменяется не так стремительно, в то время как глубина остается практически неизменной. Причиной тому может служить постоянный вынос размытых масс почвы из вершины оврага, данные наносы, запол-

няя донные размывы, нивелируют появившиеся различия в глубине, тем самым, предотвращая рост оврага в глубину.
