**ПЕРВЫЕ РЕЗУЛЬТАТЫ ИЗУЧЕНИЯ ЭФФЕКТИВНОСТИ  
ПТИЦЕЗАЩИТНЫХ УСТРОЙСТВ НА ВОЗДУШНЫХ ЛИНИЯХ  
ЭЛЕКТРОПЕРЕДАЧИ 6-10 КВ В НАЦИОНАЛЬНОМ ПАРКЕ  
«САМАРСКАЯ ЛУКА»**

© 2014 А.А. Клёнина, А.Г. Бакиев

Институт экологии Волжского бассейна РАН, г. Тольятти (Россия)

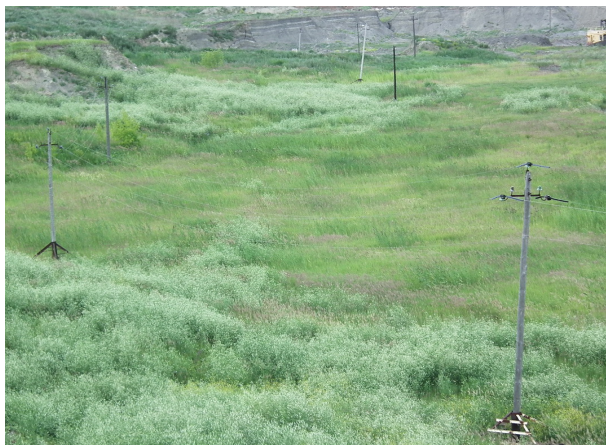
**Рис. 1. ПЗУ на ВЛЭП с деревянными опорами в окрестностях с. Валы**

В 2014 г. обследовано три участка. Первый участок имеет протяженность 400 м и расположен в карьере около с. Валы (рис. 1). Он представляет собой ВЛЭП на деревянных опорах, оборудованную ПЗУ. Второй участок тянется от с. Шелехметь до поворота на с. Рождествено и представляет собой ВЛЭП протяженностью 4,8 км, оборудованную ПЗУ (рис. 2). На конечных опорах данной линии установлены разъединители РЛНД-10, имеющие незащищенные части, потенциально опасные для птиц (рис. 3). Третий участок расположен между селами Березовый Солонец и Малая Рязань, по нему проходят две параллельно идущие ВЛЭП (контрольная линия без ПЗУ, 4,5 км; другая – с ПЗУ, также 4,5 км) (рис. 4).

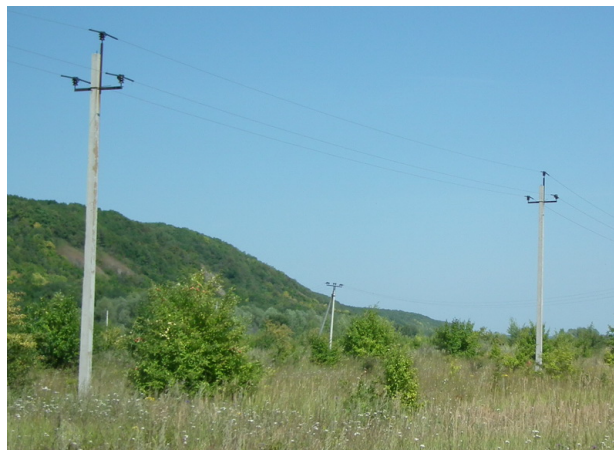
**Рис. 2. ВЛЭП с ПЗУ в окрестностях с. Шелехметь**

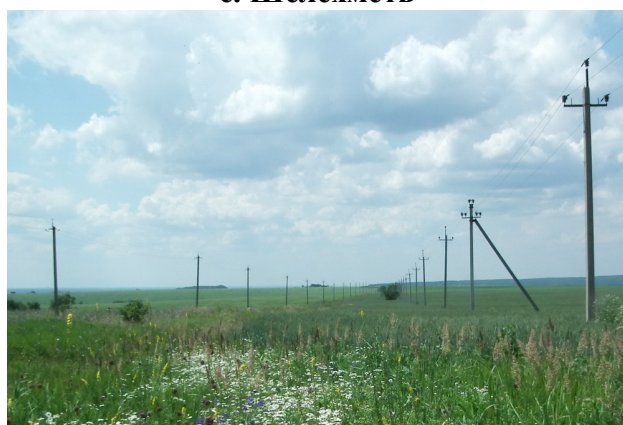
**Рис. 4. Параллельные ВЛЭП (левая без ПЗУ, правая с ПЗУ) между Березовым Солонцом и Малой Рязанью**

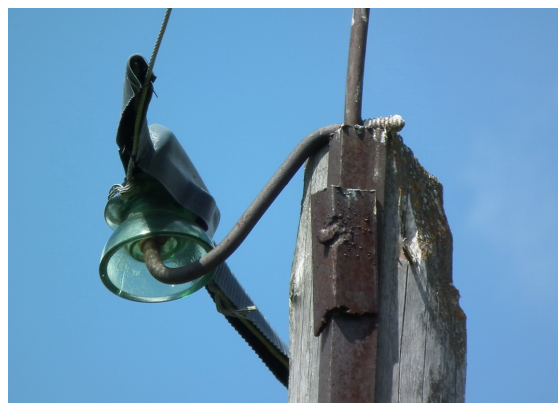
2. На прямых участках ВЛЭП также встречаются сползшие с изолятора колпаки, а местами и вовсе слетевшие на землю ПЗУ. На ВЛЭП в карьере около с. Валы зафиксирована сильная деформация колпаков под воздействием механических напряжений (рис. 6).

Причин отмеченных нами поломок ПЗУ может быть несколько: от неправильного монтажа до чрезмерного срока эксплуатации. Следует отметить, что в «Руководстве по эксплуатации» (2014) ульяновские производители указывают расчетный срок функционирования устройств до 40 лет при нор-

**Рис. 6. Деформированное ПЗУ на ВЛЭП с деревянными опорами**

мальных условиях эксплуатации (<http://www.birdprotect.ru/attachments/manual/download>). Срок эксплуатации исследуемых ПЗУ не может превышать 5 лет, поскольку их производство начато в 2009-2010 гг. Мы полагаем, что в данном случае необходимо корректировать расчетные сроки службы, заявленные производителем ПЗУ, согласно фактической динамике эффективности устройства во времени.

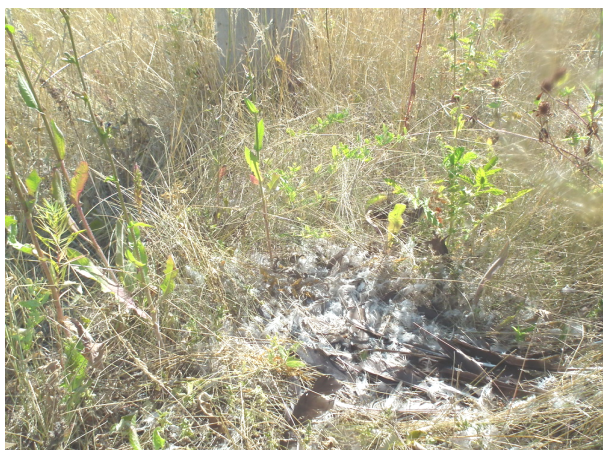
7

Рис. 7. Остатки вороны, погибшей от поражения электротоком на ВЛЭП с ПЗУ

На участке 2 обнаружены остатки погибших от поражения электротоком представителей семейства врановые: 6 серых ворон *Corvus cornix* и 2 обыкновенные сороки *Pica pica* (рис. 7). Таким образом, на участке 2, непосредственно под столбами с ПЗУ, найдено 8 птиц. Под концевой опорой, на которой установлен разъединитель РЛНД-10, обнаружено 5 погибших птиц, в том числе костные останки 4 птиц семейства врановые и один пестрый дятел

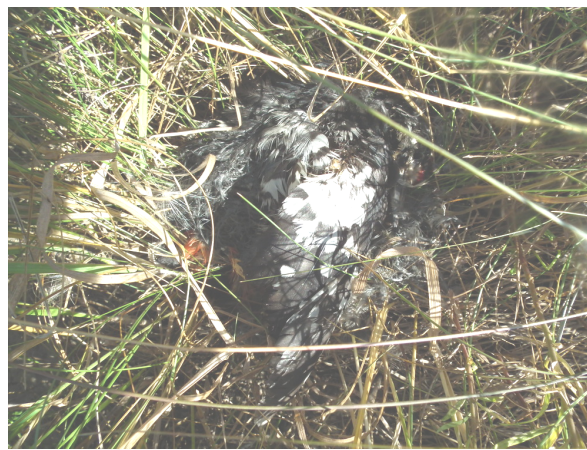
8

Рис. 8. Пестрый дятел, погибший от поражения электротоком на ВЛЭП, оборудованной ПЗУ

*Dendrocopos major* (рис. 8). Под завершающим линию трансформатором, не имеющим ПЗУ, обнаружены остатки погибшей сойки.

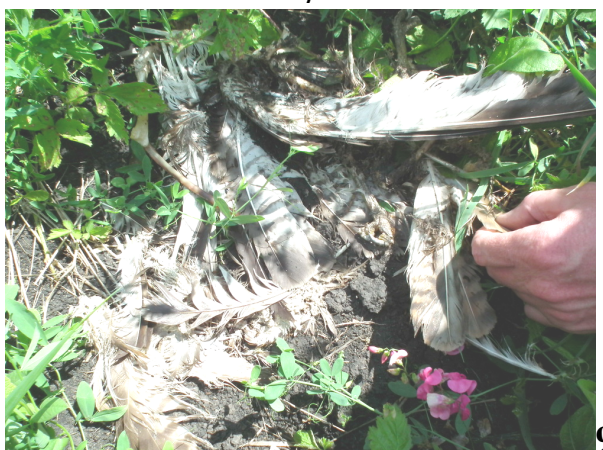
9

Рис. 9. Канюк, погибший от поражения электротоком на ВЛЭП, оборудованной ПЗУ

На участке 3, под ВЛЭП, оборудованной ПЗУ, обнаружен погибший от поражения электротоком канюк обыкновенный *Buteo buteo* (рис. 9). Ошибок монтажа и внешних дефектов у данных ПЗУ при осмотре с земли не обнаружено. Мы полагаем, что причинами гибели птицы могли стать повреждения на поверхности ПЗУ, незаметные снизу, и (или) пробой диэлектрического материала. Под контрольной линией, идущей параллельно данной, трупов птиц обнаружено не было. В данном случае наблюдается гибель птиц под ВЛЭП, оснащенными ПЗУ, в то время как под ВЛЭП без ПЗУ смертность отсутствует. Скорее всего, отмеченная ситуация носит неординарный характер, связана с недостатком у нас данных и изменится при большей протяженности обследованных «контрольных» маршрутов. При этом следует подчеркнуть, что на обследованной ВЛЭП без ПЗУ не было разъединителей, представляющих дополнительную опасность для птиц.
